Besiktningssprotokoll

Försäkringsbesiktning för Anticimex Säljarförsäkrat

Fastighetsbeteckning: Pepparroten 15	
Fastighetsägare: Marie Edholm & Niclas Persson	
Fastighetsadress: Åkerbärsvägen 31	
Postnummer: 831 62	Ort: Östersund

Besiktningdatum: 2021-10-07	Protokollnummer: 66509652
Temperatur: 10°C	Väderlek: Sol
Tekniker: Peter Söderlund	
E-post: peter.soderlund@anticimex.se	
Kontor: Sundsvall	
Övriga närvarande:

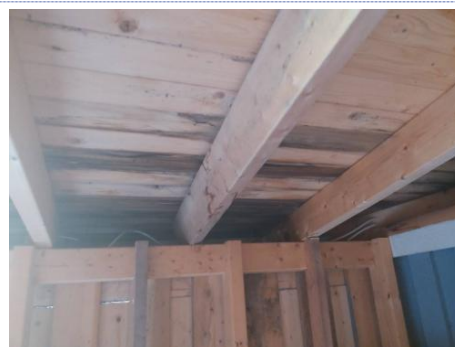
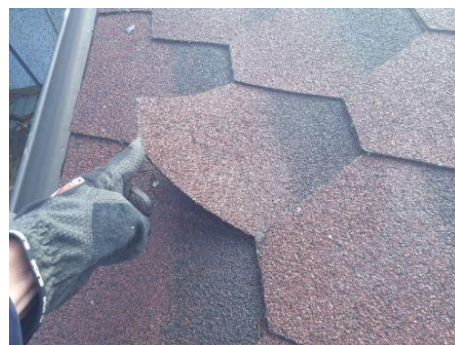
Garage/förråd invändigt

Förhöjda fuktvärden förekommer på underlagstaket i vedförråd.

Shingeltaket har i anslutning till detta släppt från underlaget, om detta inte åtgärdas kan underlagstaket/takstolar med tid ta skada i den omfattningen att konstruktioner kommer att få bytas ut.

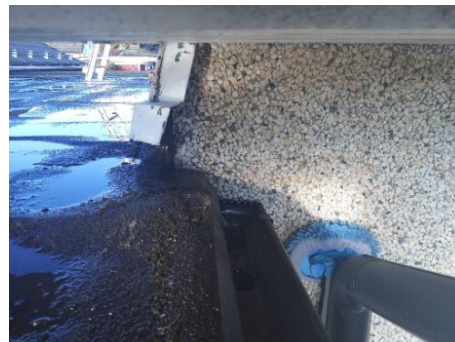
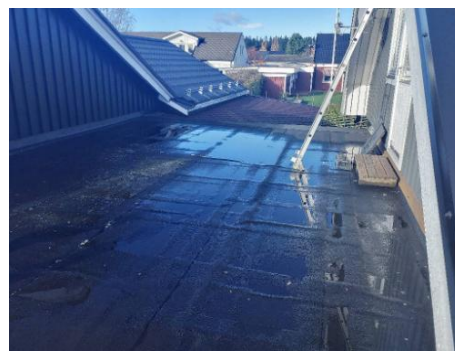
Garage/förråd utvändigt

Takpappen är äldre.

Tätskiktet på ett platt/låglutande tak har enligt vår bedömning en begränsad livslängd. Eftersom takpappen är äldre har det ett minskat motstånd mot vattengenomträngning. Detta i sin tur kan leda till att takkonstruktionen drabbas av fuktskador. Vatten blir stående på pappen i lokala omfattningar samt att vid takfot förekommer det släpp på pappen i anslutning till hängränna.

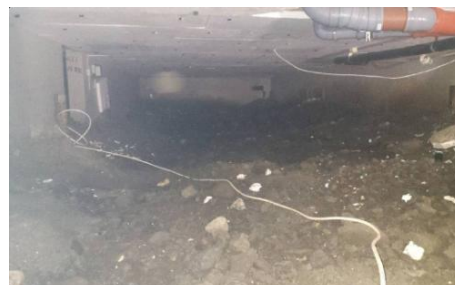
Utvändigt / Krypgrund

Krypgrund är en riskkonstruktion.

Uteluftsventilerade krypgrunder har ofta fuktskador på grund av naturlig fuktpåverkan. Detta kan resultera i mikrobiella skador (angrepp av mikroorganismer) denna krypgrund består av betongbjälklag vilket ses ur en fuktsynpunkt som en fördel, kondens och markfukt kan förekomma trots detta, allt är att en krypgrundsavfuktare installeras för att hålla ett bra klimat i grunden.

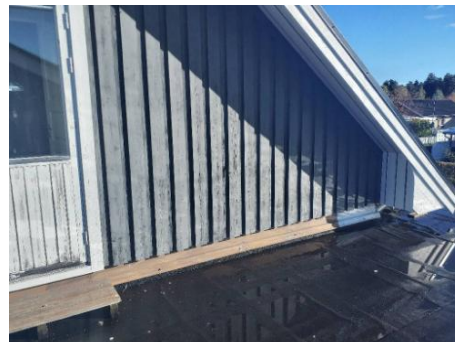
Utvändigt / Fasad

Fasadpanelen är delvis i behov av målning/underhåll.

Fasadbeklädnad och träkonstruktioner där målningsbehov finns riskerar att få fukt- och rötskador på grund av sämre vattenavvisande förmåga.

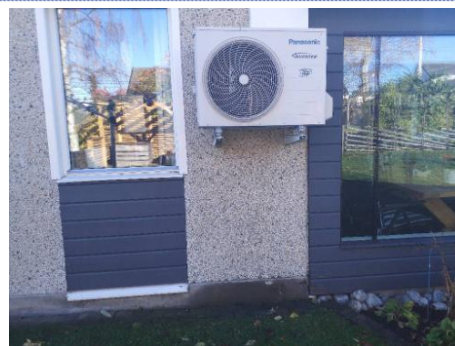
Kondensvatten från luftvärmepumpens utedel leds inte bort från husgrunden.

Detta medför ökad risk för att vatten tränger in i anslutande konstruktioner, vilket i sin tur kan leda till fuktrelaterade skador. Observera att besiktning av byggnadens värmesystem eller värmepumpen inte har ingått i uppdraget.

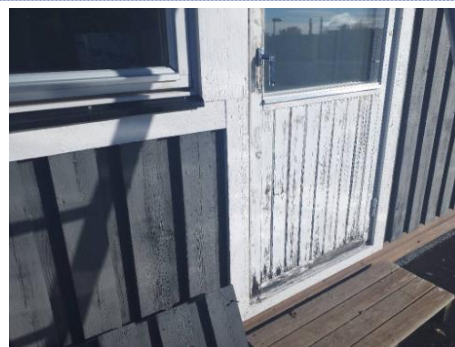
Utvändigt / Dörrar

Balkongdörr är i behov av målning/underhåll.

Där målningsbehov finns riskerar att få fukt- och rötskador på grund av sämre vattenavvisande förmåga.

För att öka livslängden på dörr rekommenderas målning och underhåll.

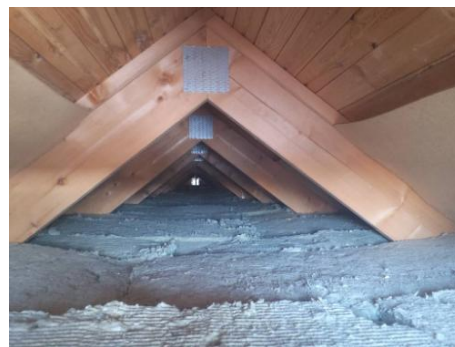
Vind

Vindsutrymmet saknar landgångar.

Vindsutrymmet kunde inte besiktas eftersom landgångar saknas. Från luckan kan mindre missfärgning ses på träfiberskivor.

Vi rekommenderar en kompletterande besiktning när landgång monterats .

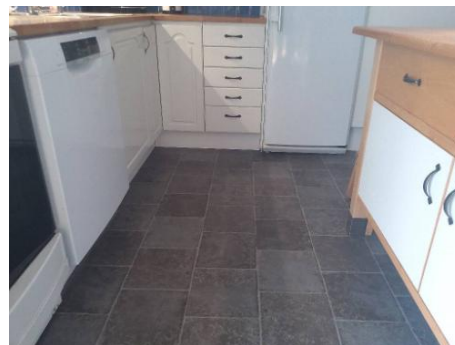
Entréplan / Kök

Fuktskydd saknas under kyl.

Utan fuktskydd är det svårt att upptäcka smygläckage från rörledningar. Vatten kan då tränga in i omkringliggande konstruktioner och orsaka fuktskador.

För att upptäcka eventuella smygläckage, installera ett fuktskydd.

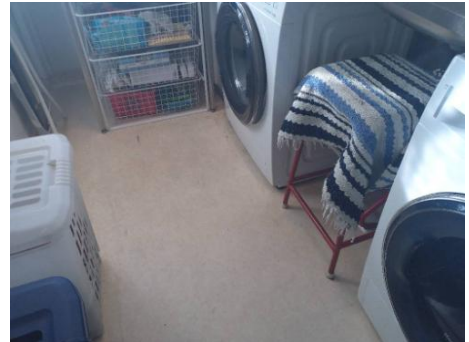
Entréplan / Tvättstuga

Våtutrymmet har äldre yt-/tätskikt på golvet.

Eftersom funktionen, som innebär att ytskiktet/tätskiktet ska vara vattentätt, kan vara nedsatt finns en ökad risk att vatten tränger igenom ytskiktet/tätskiktet med vattenskador i omkringliggande konstruktioner som följd. Fuktindikerat utan anmärkning.

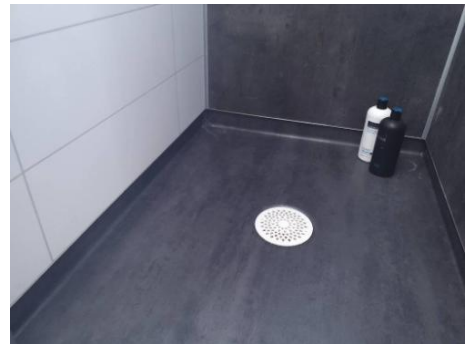
Entréplan / Dusch

Golvlutning.

Golvfall mot golvbrunnen är något plan.

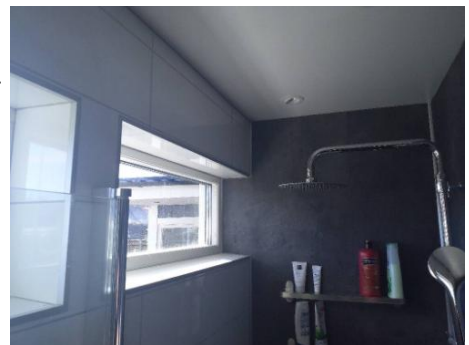
Fönster är olämpligt placerat.

Fönstrets placering i våtutrymmet utgör en risk för fuktskador i fönster- och väggkonstruktionen.

För att minska risken för fuktskador på fönster och väggkonstruktion rekommenderas att man skyddar fönstret mot vattenbegjutning.

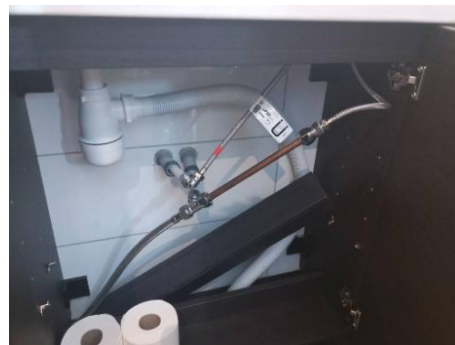
Entréplan / Toalett

Rörledningar är ej förankrade i vägg.

Då vattenledningar inte är fast monterade i vägg finns risk för att dessa stöts till med läckage som följd. Utrymmet är fuktindikerat utan anmärkning.
