# BESIKTNINGS PROTOKOLL

## Försäkringsbesiktning för Anticimex Säljarförsäkrat

MAJROVAN 4

NYPONVÄGEN 35  
831 62 ÖSTERSUND

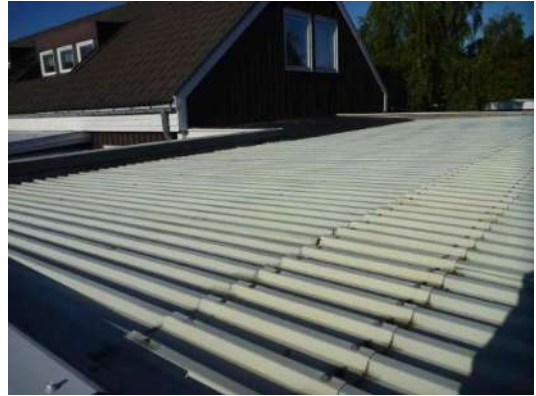
Låglutande tak med fel taktäckning  
Skador finns i plåten

Taktäckningen är inte anpassad till taklutningen. Risk finns för läckage med fuktskador som följd.

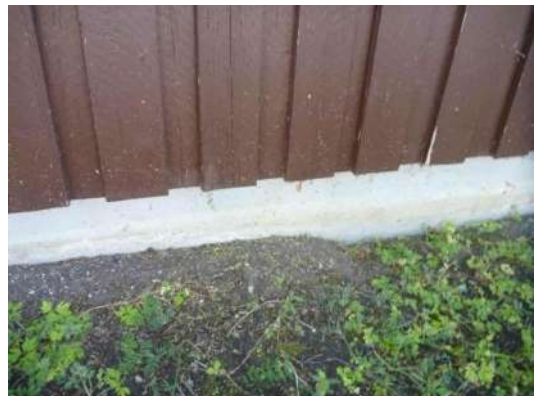
Fasadpanelen är i behov av målning/underhåll.  
Mindre rötskador förekommer.

Fasadpanel och träkonstruktioner där målningsbehov finns riskerar pga. sämre vattenavvisande förmåga att få fuktskador. Detta kan leda till rötskador i panelen.

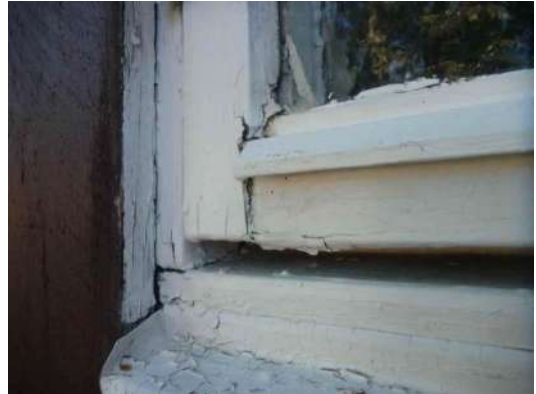
Vissa fönster är i behov av målning/underhåll.

Fönster där målning/underhållsbehov finns riskerar pga. sämre vattenavvisande förmåga att få fuktskador. Detta kan leda till rötskador i fönster och fönsterkarm.

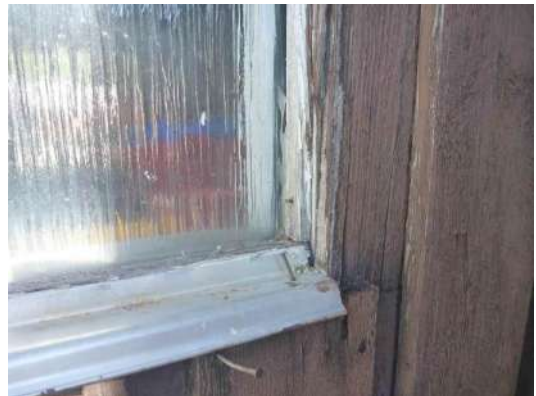
Fönster är rötskadat.

För att kontrollera orsaken till och omfattningen av rötskador på fönster rekommenderas att fackman kontaktas för att utföra en fördjupad undersökning.

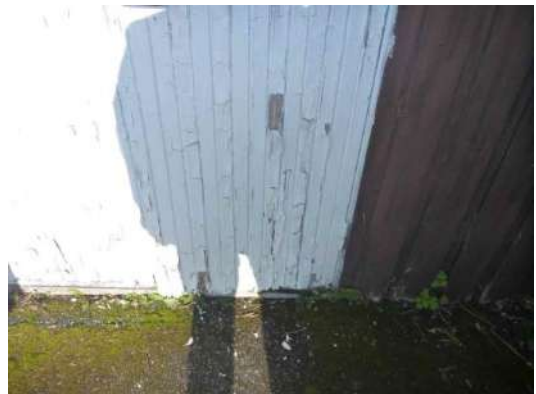
Rötskador finns i fasadpanelen.

En fördjupad undersökning rekommenderas för att konstatera orsak till och omfattning av rötskador på fasadpanelen.

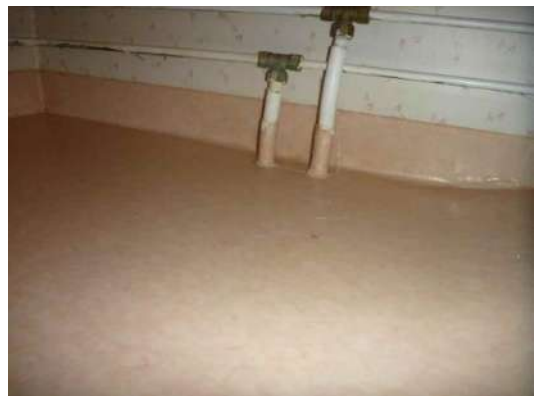
Rör genomföring finns för nära vägg/ golv

Det finns risk att tätskiktet inte har kunnat anslutas på ett rätt sätt, vilket kan leda till fuktskador.

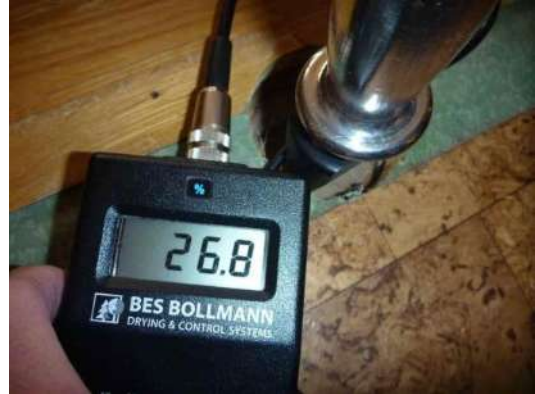
Vid kontroll av konstruktionen uppmättes fuktvärden över kritisk fuktnivå för mikrobiell tillväxt och mikrobiell lukt upplevdes.

Innerväggsyll är tryckimpregnerad. Impregnerade golvkonstruktioner riskerar även att avge en kemisk lukt.

En fördjupad undersökning rekommenderas för att konstatera orsak till och omfattning av uppmätta fuktvärden och den mikrobiella lukt som upplevdes i konstruktionen. Det är viktigt att tänka på att denna rekommendation om fördjupad undersökningen gäller hela entréplanet. Relativ fuktighet Fuktkvoten 27 % uppmätt i innerväggsyll. Plastfolie monterad över innerväggsyll.

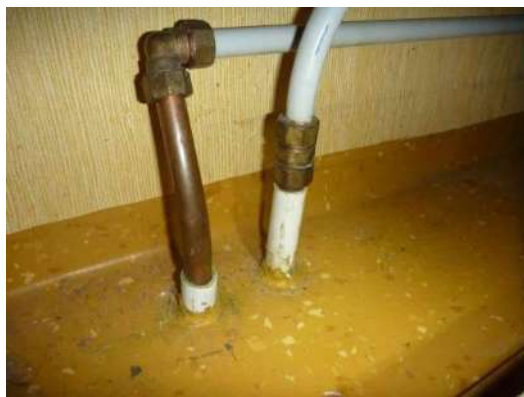
Rör genomföring finns i golv

Rör genomföringar i golvet medför en ökad risk för att vatten tränger ner i omkringliggande konstruktioner och orsakar fuktskador.
