# Besiktningssprotokoll

Försäkringsbesiktning för Anticimex Säljarsförsäkrat

Fastighetsbeteckning: Stugubyn 3:66	
Fastighetsägare: Florian Prues	
Fastighetsadress: Oppstuvägen 11	
Postnummer: 844 51	Ort: Stugun

Besiktningdatum: 2023-11-13	Protokollnummer: 67962991
Temperatur: -6 °C	Väderlek: Snöfall
Tekniker: Adam Nilsson	
E-post: adam.nilsson@Anticimex.se	
Kontor: Sundsvall	
Närvarande: Ingen närvarande vid besiktningen

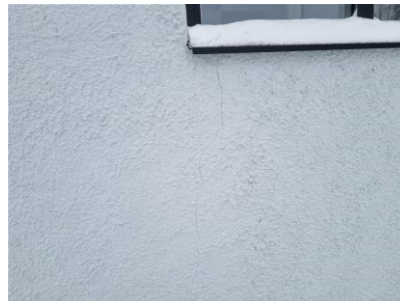
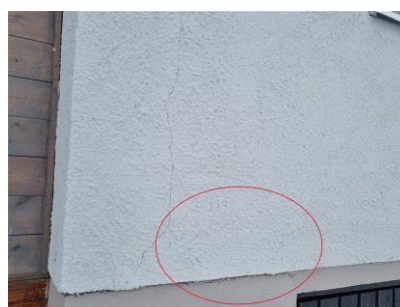
Putsad fasad har mindre brister.

Enstaka sprickor noterades i fasad.  
Mindre område med bomljud noterades på puts.

Bedöms ej lett till bakomliggande skador.

Rekommenderar att detta åtgärdas för att undvika framtida bekymmer.

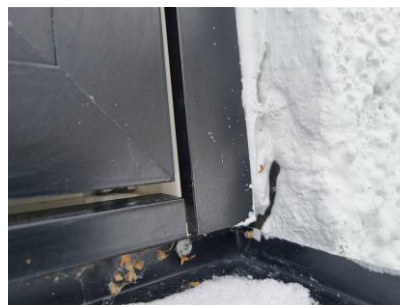
Mindre otäthet noterades runt enstaka fönster.

Bedöms ej lett till skada.

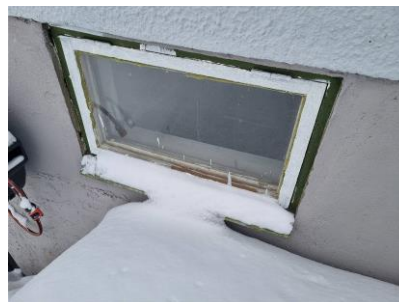
Källarfönster är i behov av målning/underhåll.

För att öka livslängden på fönster rekommenderas målning och underhåll.

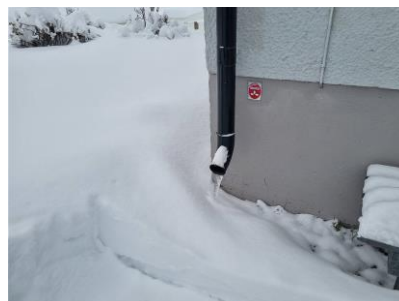
Stuprör avslutas nära husliv.

Stuprör som avslutas intill husliv (ovan mark) kan medföra en ökad fuktbelastning på grundmur/sockel med fuktrelaterade skador som följd.

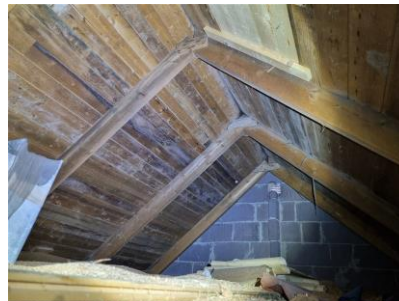
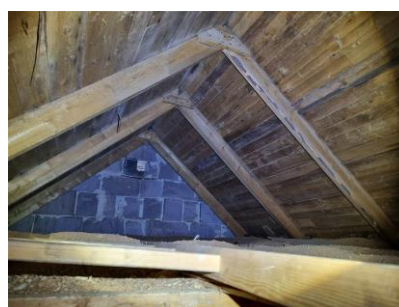
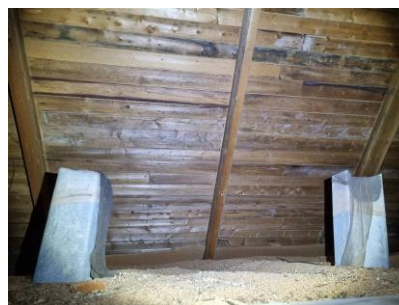
Mikrobiell påväxt finns på underlagstaket.  
Ventilationskanaler avslutas fritt på vindsutrymmet.

Detta kan vara ett tecken på att vinden tillförs fukt inifrån bostaden.  
Observera att besiktning av bostadens ventilationssystem inte har ingått i uppdraget.

För att komma till rätta med detta kan fukttilförseln inifrån bostaden behöva minskas. Det kan göras genom att ventilationen i bostaden förbättras samt att eventuella otätheter i vindsbjälklaget (tak-/väggvinklar, taklucka med mera) tätas. Läs Anticimex faktablad om oppvärmda vindsutrymmen för tips och råd.

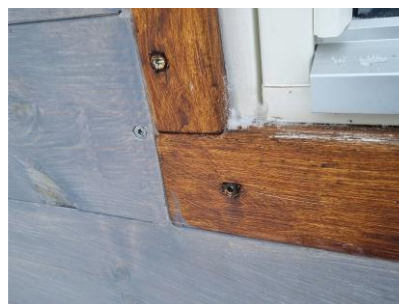
Plåtbleck saknas på fönster och dörr.

Avsaknad av bleck medför en ökad risk för att vatten kan rinna in och orsaka fuktrelaterade skador i omkringliggande konstruktioner.

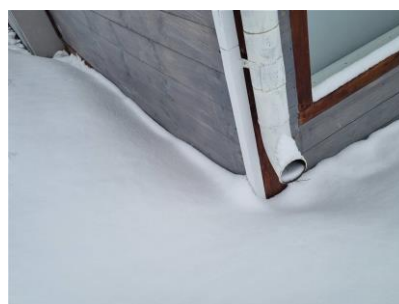
Stuprör avslutas nära husliv.

Stuprör som avslutas intill husliv (ovan mark) kan medföra en ökad fuktbelastning på grundmur/sockel med fuktrelaterade skador som följd.

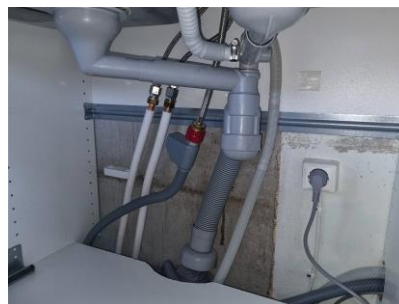
Upphängningsbygel saknas på avloppslang från diskmaskinen.

När upphängningsbygel saknas ökar risken för brott på slangen med läckage som möjlig följd.

För att hindra brott på avloppslang rekommenderas komplettering av upphängningsbygel.

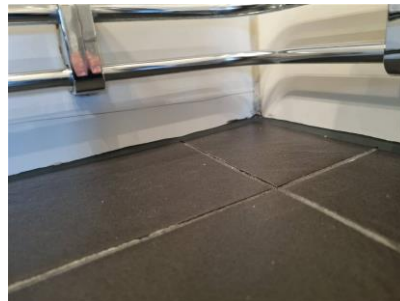
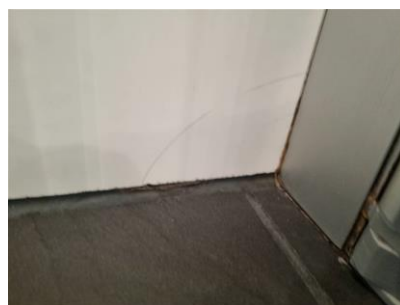
Bomljud noterades på enstaka kakel/klinker.  
Enstaka spricka noterades på kakel.

Bedöms ej lett till bakomliggande skada.

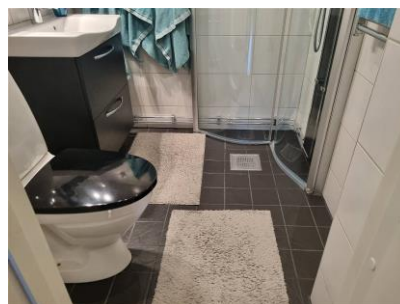
Normala fuktvärden indikerades mot klinker/kakel.

En viss fukt tränger alltid in bakom kakel/klinker via fogarna, detta är helt normalt och innebär inte att tätskiktet/ våtrumsisoleringen under kaklet/klinkern är bristfälligt eller ur funktion.

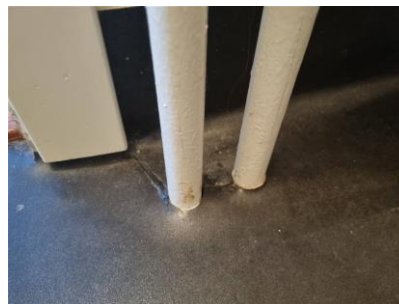
Golvbeläggningen är otät vid rör genomföring.

De otäta rör genomföringarna medför att vatten kan tränga ner i omkringliggande konstruktioner med fuktskador som följd. Detta kan i sin tur leda till mikrobiella skador (angrepp av mikroorganismer).

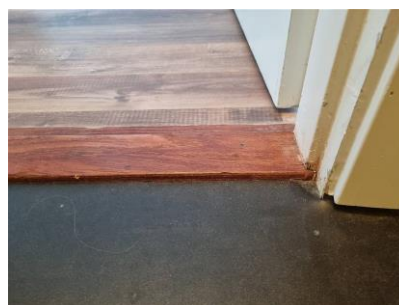
Golv mattan saknar uppvik mot tröskel.

En felmonterad tröskel eller avsaknaden av en tröskel medför risk att vatten tränger in i angränsande konstruktioner och rum vilket i sin tur kan leda till fuktrelaterade skador.

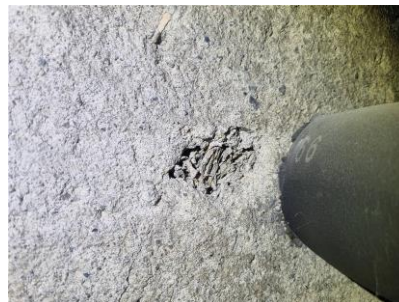
Trällitskivor förekommer på insida grundmurar.

Dessa trällitskivor består av ett organiskt material med ytskikt av betongputs som vid kraftig/hög fuktbelastning kan drabbas av fuktrelaterade skador, vilket kan medföra att mikrobiell lukt uppstår/sprids till bostaden.

Vid misstanke om detta bör dessa skivor avlägsnas.

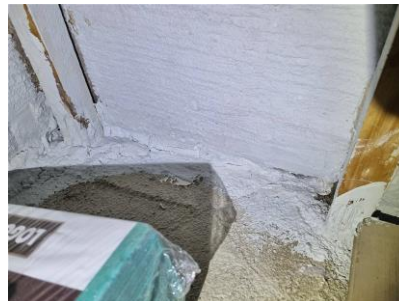
Trädetaljer i kontakt med betonggolv/mark och källarvägg.

Hyllben ligger under nivå för betonggolv.  
Rötskador förekommer.

Detta är ej att rekommendera i utrymmen som dessa.

Ersätt trähyllor med lösning av ej organiskt material.

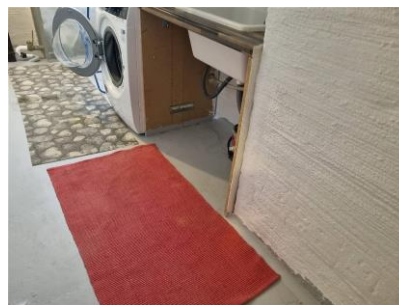
Golvbrunn finns inte i utrymmet.

I denna typ av utrymme bör en golvbrunn finnas. Avsaknaden utgör en ökad risk för fuktrelaterade skador i omkringliggande konstruktioner.

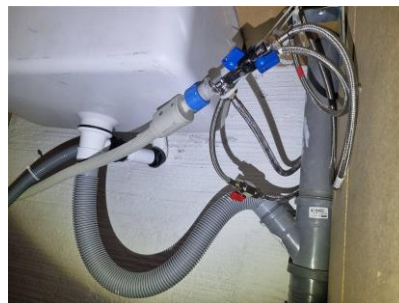
Installation av vatten och avlopp under handfat är ej fackmässigt utförd.

Vilket innebär ökad risk för läckage.

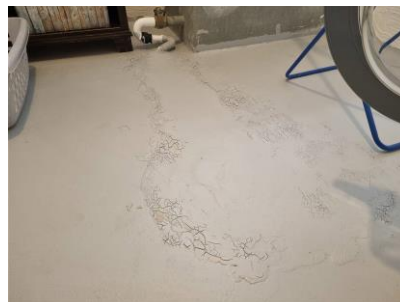
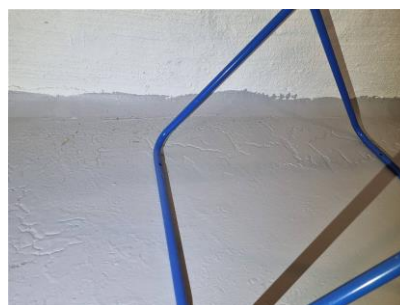
Färg släpper från underlaget på golv.  
Sannolikt fel typ av färg/ för tät färg.

Detta bedöms inte ha lett till några bakomliggande skador.

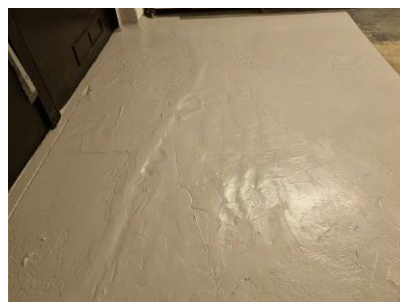
Golvbeläggning/ målning/ lagning innanför garageport är mjuk.

Rekommenderar en fördjupad undersökning för att bedöma orsak och omfattning.

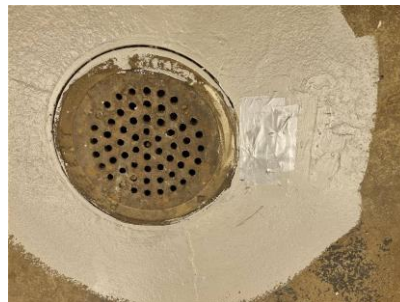
Äldre gjutjärnsbrunn, rensplugg saknas, hål bredvid golvbrunn övertejpät.

Byt golvbrunn vid eventuell framtida renovering.

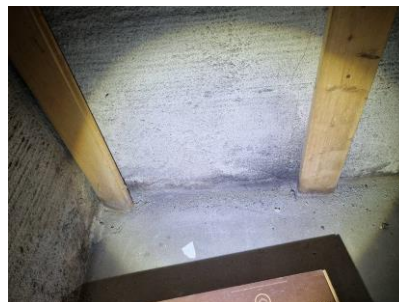
Stöttor av trä till trapp har synlig fuktpåverkan.

Byt ut dess för att undvika framtida bekymmer.

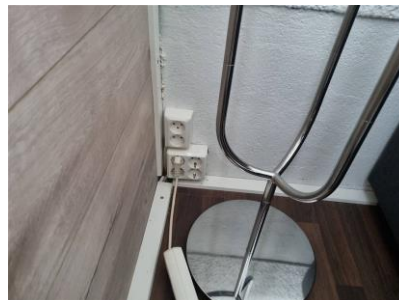
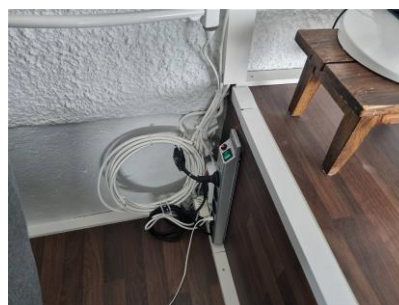
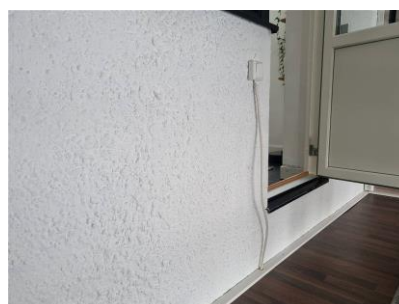
Elinstallationer i utrymmet har enligt vår bedömning uppenbara brister.

Ej klamrade ledningar förekommer.

Jordade och ojordade uttag förekommer i samma utrymme.

Kontakta en elektriker för kontroll och åtgärd.
