# Besiktningssprotokoll

Försäkringsbesiktning för Anticimex Säljarsförsäkrat

Fastighetsbeteckning: Ås-Hov 1:202	
Fastighetsägare: Linda Hansson	
Fastighetsadress: Orionvägen 53	
Postnummer: 831 55	Ort: Östersund

Besiktningdatum: 2023-10-26	Protokollnummer: 67917149
Temperatur: 0 °C	Väderlek: Mulet
Tekniker: Evelina von Sneidern	
E-post: evelina.von.sneidern@Anticimex.se	
Kontor: Sundsvall	
Närvarande: Stefan Andersson

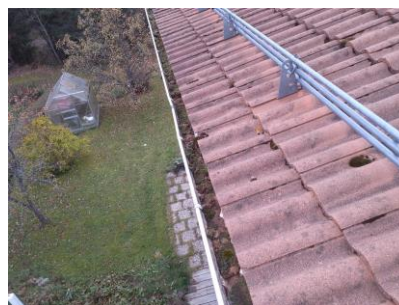
Hängrännor är skräpfulla.

För att förhindra översvämning rekommenderas rensning av hängrännor.

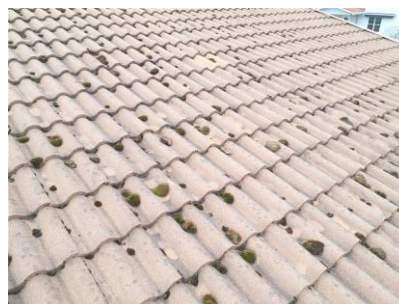
Mosspåväxt finns på takpannor.

Mossa som växer på taket kan leda till att taktäckningen har ett minskat motstånd mot vatteninträning. Detta i sin tur kan leda till fuktskador på träläkt och takkonstruktionen vilket kan resultera i mikrobiella skador (angrepp av mikroorganismer).

För att öka livslängden på taket rekommenderas att mossan tas bort från takpannorna.

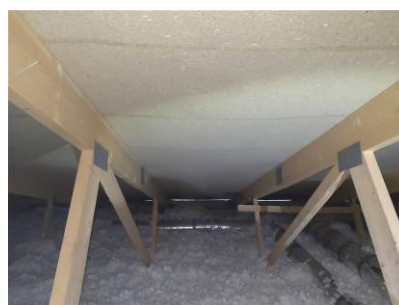
Underlagstaket består av spånskivor.

Mindre fuktfläck noterades kring genomföring för ventilation.

Eftersom underlagstaket består av spånskivor utan yttre täckning av papp under takbeklådningen, finns risk vid ogynnsam väderlek att regnvatten/snö tränger in i skivskarvar med läckage på vindsutrymmet som följd. Med tiden kan även spånskivorna drabbas av fuktskador.

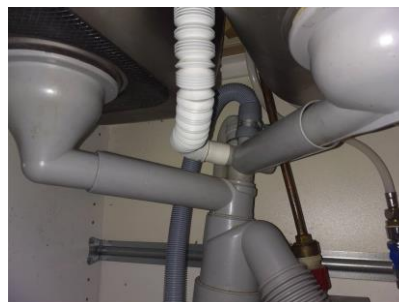
✎ Fuktskydd saknas under kyl/frys.

Upphängningsbygel saknas på avloppslang från diskmaskinen.

För att lättare upptäcka eventuella läckage, installera fuktskydd.

För att hindra brott på avloppslang rekommenderas komplettering av upphängningsbygel.

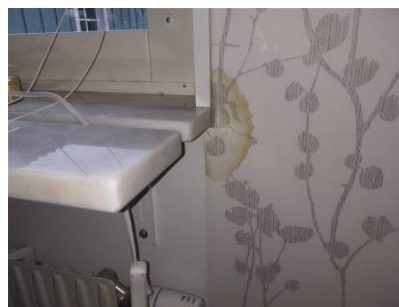
- ✎ Missfärgning noterades vid fönsterbänk.  
Denna bedöms torr.

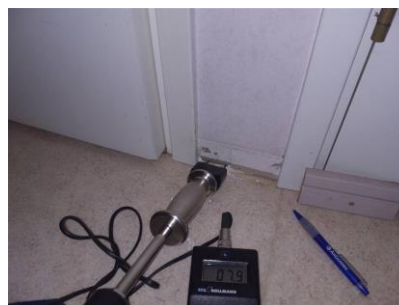
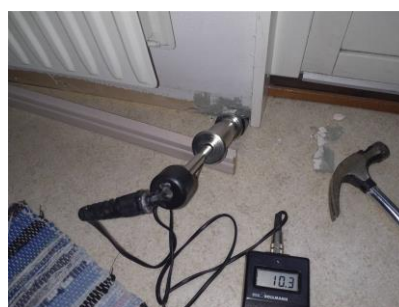
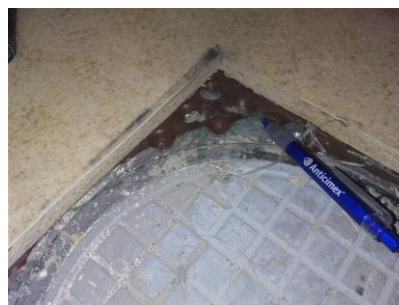
Vid kontroll av golvkonstruktion uppmättes fuktvärden under kritisk nivå för mikrobiell tillväxt och normal lukt upplevdes.

Grundläggningen består av en betongplatta på mark och med en flytande golvspånskiva på en fuktskyddsmatta.

Fuktkvoten uppmättes till 8 % i innerväggsyll och 10 % i ytterväggsyll.

Flytande golvkonstruktion och eventuella väggsyllar riskerar att drabbas av fuktskador på grund av naturlig fuktpåverkan om fuktskyddet är bristfälligt utfört alternativt saknas. Fuktvandring kan ske från marken genom betongen till organiskt material genom så kallad kapillärsugning och diffusion, vilket kan leda till skador med lukt av mikrobiell karaktär. Om väggsyllarna är tryckimpregnerade kan även en kemisk lukt förekomma.

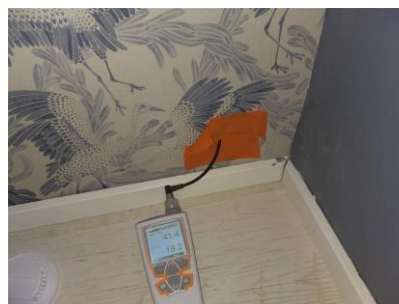
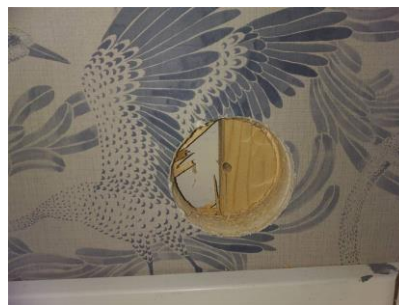
Vid kontroll av väggkonstruktion uppmättes fuktvärden under kritisk nivå för mikrobiell tillväxt och normal lukt upplevdes.

Källargrundmurar med påreglade ytterväggar.

Fuktkvoten uppmättes till 9 %, den relativa fuktigheten uppmättes till 41 % och en normal lukt kunde kännas i golv/vägg vinkel.

Befintlig påreglad vägg riskerar att drabbas av fuktskador på grund av naturlig fuktpåverkan. Detta i sin tur kan leda till mikrobiella skador (angrepp av mikroorganismer) som kan resultera i att mikrobiell lukt sprids till boendemiljön.

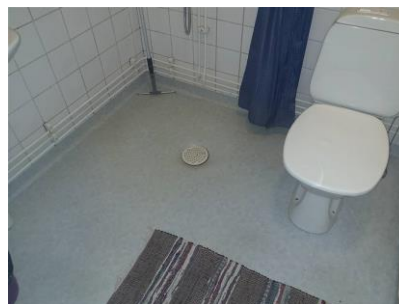
Våtutrymmet har äldre yt-/tätskikt.

Eftersom funktionen, som innebär att ytskiktet/tätskiktet ska vara vattentätt, kan vara nedsatt finns en ökad risk att vatten tränger igenom ytskiktet/tätskiktet med vattenskador i omkringliggande konstruktioner som följd.

Normala fuktvärden indikerades mot betongplattan.

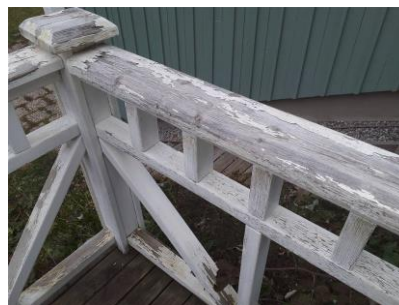
Altanräcke har färgsläpp och torrsprickor.

Vi rekommenderar att du utför målning/underhåll av altanräcke och träkonstruktioner.

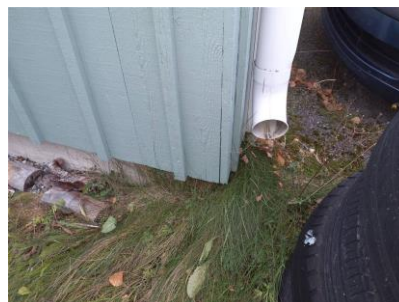
Stuprör avslutas nära husliv.

Stuprör som avslutas intill husliv (ovan mark) kan medföra en ökad fuktbelastning på grundmur/sockel med fuktrelaterade skador som följd.

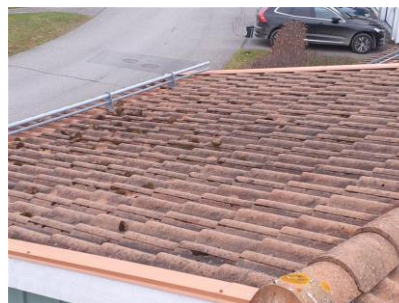
Mosspåväxt finns på takpannor.

Mossa som växer på taket kan leda till att taktäckningen har ett minskat motstånd mot vatteninträngning. Detta i sin tur kan leda till fuktskador på träläkt och takkonstruktionen vilket kan resultera i mikrobiella skador (angrepp av mikroorganismer).

För att öka livslängden på taket rekommenderas att mossan tas bort från takpannorna.
