Besiktningssprotokoll

Försäkringsbesiktning för Anticimex Säljarsförsäkrat

Fastighetsbeteckning: Travaren 3	
Fastighetsägare: Malin Flodin & Magnus Axelsson	
Fastighetsadress: Volvägen 6	
Postnummer: 831 48	Ort: Östersund

Besiktningdatum: 2023-03-13	Protokollnummer: 67476325
Temperatur: -8 °C	Väderlek: Mulet
Tekniker: Evelina von Sneidern	
E-post: evelina.von.sneidern@Anticimex.se	
Kontor: Sundsvall	
Närvarande: Magnus Axelsson

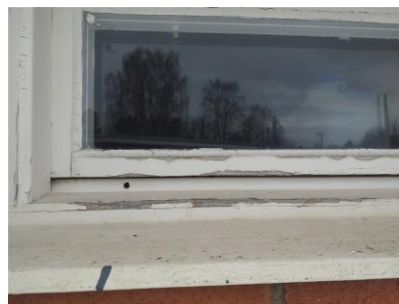
Utvändigt / Fönster

Vissa fönster har färgsläpp och torrspäckor.

För att öka livslängden på fönster rekommenderas målning och underhåll.

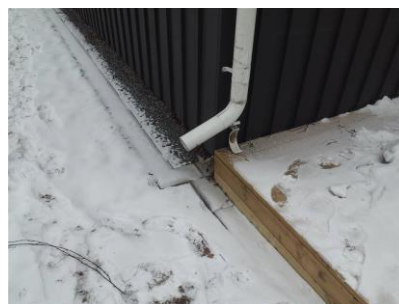
Utvändigt / Hängrännor / Stuprör

Stuprör avslutas nära husliv.

Stuprör som avslutas intill husliv (ovan mark) kan medföra en ökad fuktbelastning på grundmur/sockel med fuktrelaterade skador som följd.

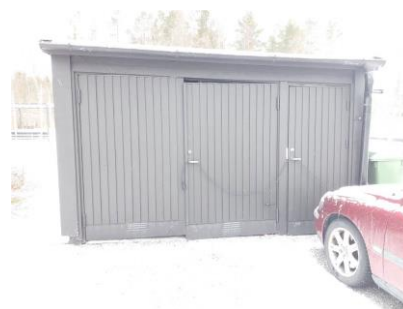
Utvändigt / Garage

-Sättningar på garage vid garageport.

Sättningar noterades på garage.

Kontakta fackman för kontroll och åtgärd.

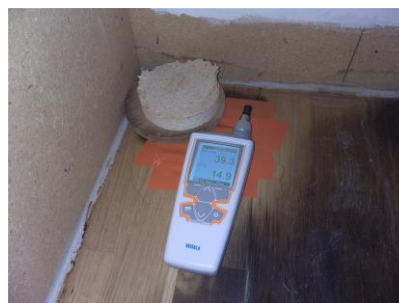
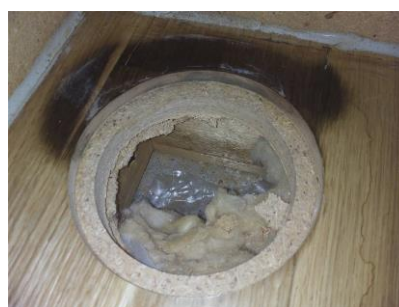
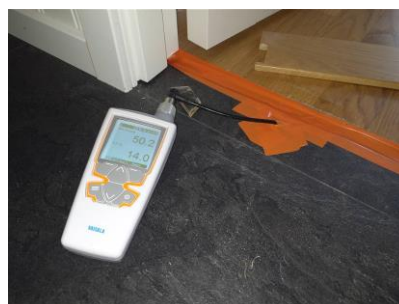
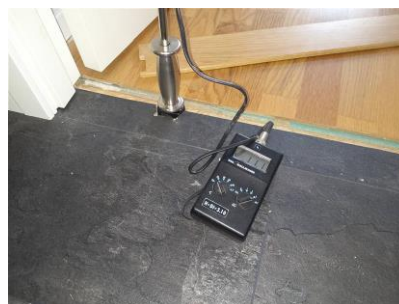
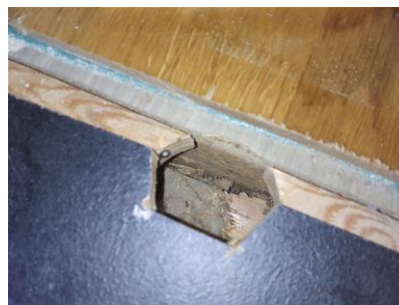
Entréplan / Allmänt

Vid kontroll av golvkonstruktion uppmättes fuktvärden under kritisk nivå för mikrobiell tillväxt och normal lukt upplevdes.

Grundläggningen består av en betongplatta på mark utan underliggande isolering och med ett uppreglat isolerat golv.

Fuktkvoten uppmättes till 9 % samt 11 % och den relativa fuktigheten till 39 % samt 50 %.

Konstruktion beskriven, Betongplatta, plastfolie, träreglar, mellanliggande mineralull, golvspånskiva, parkettgolv.

Kontroll 1 utförd under kyl/frys i kök.

Kontroll 2 utförd under tröskel mellan entréhall och sovrum 2.

Befintlig golvkonstruktion och väggsyllar riskerar att drabbas av fuktskador på grund av naturlig fuktpåverkan. Detta i sin tur kan leda till mikrobiella skador (angrepp av mikroorganismer) som kan resultera i att mikrobiell lukt sprids till boendemiljön.

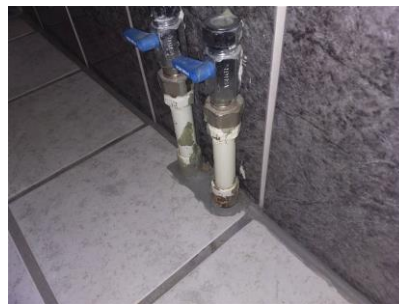
Entréplan / Dusch/Toalett

- ⚠ Rörgenomföring finns för nära vägg/ golv.

Det finns risk att tätskiktet inte har kunnat anslutas på ett rätt sätt, vilket kan leda till fuktskador.

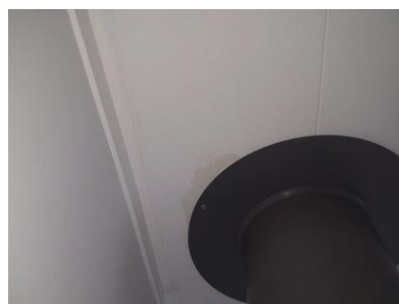
Entréplan / Vardagsrum

-Fuktfläck i innertak kring eldstad uppstod i samband med installation.

- ✎ Taket har fuktfläck kring kaminrör. Denna bedöms torr.

Se upplysningar från fastighetsägare.

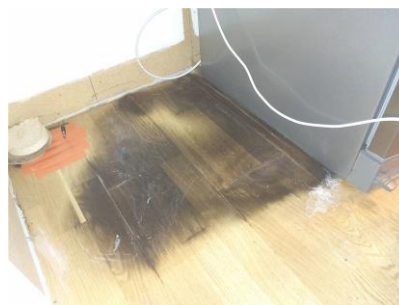
Entréplan / Kök

I köket finns en fuktskada i golvet under kyl&frys. Detta uppstod när kyl hade en defekt slang som läckte. Det upplevs ha torkat ut ganska bra men jag rekommenderar ändå att man tar upp golvet lokalt kring detta för att se att inga underliggande konstruktioner tagit skada.

-Läckage från kylan.

Fukt rann fram på golvet. (2022)

Golvet är fuktskadat.

Vi rekommenderar en fördjupad undersökning för att bedöma omfattning.

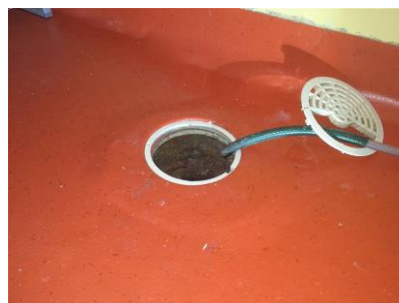
Entréplan / Tvättstuga

Plastmatta har släppt runt golvbrunnen.
Klämringen är lös.

För att utreda orsaken till och omfattningen av detta rekommenderas att en fördjupad undersökning utförs.

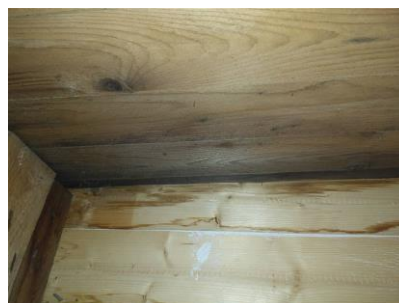
Garage invändigt / Allmänt

Oklart hur gammal ytbeklädnaden på garagetaket är men fuktfläckar noterades i innertak vid bilplats. Rekommenderar en kompletterande besiktning när taken är fria från snö.

Taket och väggen har fuktfläckar.

Fuktfläckar kan bero på olika saker, och kan vara ett tecken på en tidigare eller en pågående fuktskada.

Vi rekommenderar en fördjupad undersökning för att bedöma orsak och omfattning.
