# Besiktningssprotokoll

Försäkringsbesiktning för Anticimex Säljarförsäkrat

Fastighetsbeteckning: Näs-Ålsta 3:47	
Fastighetsägare: Tina Sigvardsson	
Fastighetsadress: Olle-Jänsvägen 4	
Postnummer: 845 93	Ort: Fåker

Besiktningdatum: 2021-03-10	Protokollnummer: 66111531
Temperatur: -5°C	Väderlek: Halvklart
Tekniker: Hans Tjäder	
E-post: Hans.Tjader@anticimex.se	
Kontor: Sundsvall	
Övriga närvarande: Tina Sigvardsson

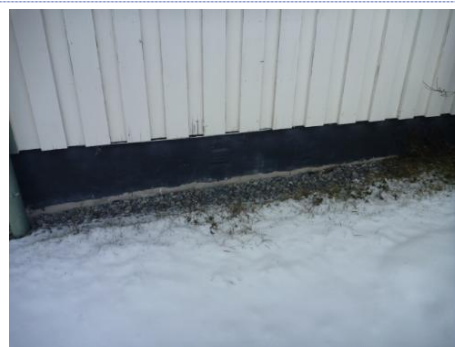
Fasadpanelen är i behov av målning/underhåll.  
Mindre rötskador förekommer.

Fasadbeklädnad och träkonstruktioner där målningsbehov finns riskerar att få fukt- och rötskador på grund av sämre vattenavvisande förmåga.

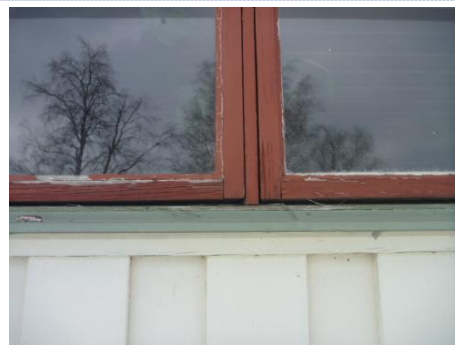
Fönster är i behov av målning/underhåll.  
Rötskador förekommer.

Fönsterbågar och fönsterkarmar där målningsbehov finns riskerar att få fukt- och rötskador på grund av sämre vattenavvisande förmåga.

För att öka livslängden på fönster rekommenderas målning och underhåll.

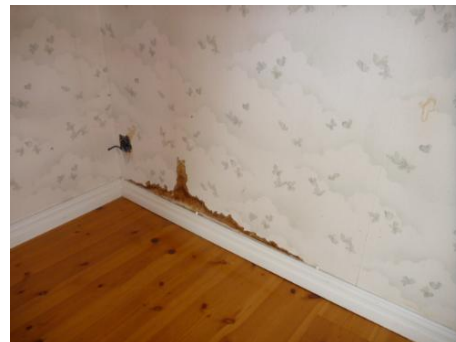
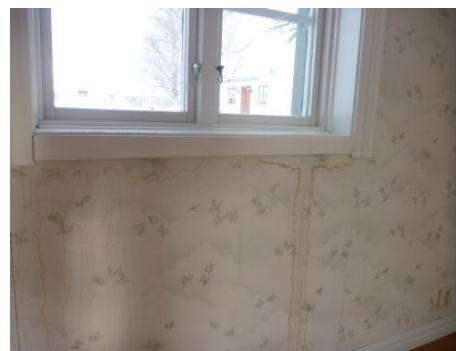
Väggen har fuktfläckar.

Fuktfläckar kan bero på olika saker, och kan vara ett tecken på en tidigare eller en pågående fuktskada.

Vi rekommenderar en fördjupad undersökning för att bedöma orsak och omfattning.

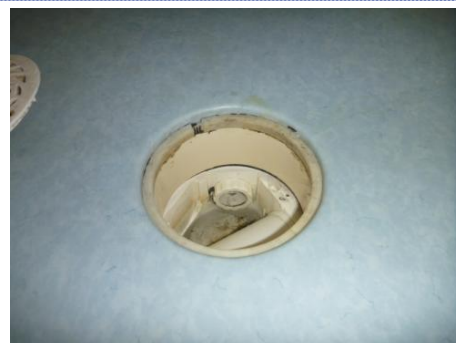
Förhöjningsring finns i golvbrunnen.

Förhöjningsringen i golvbrunnen är en riskkonstruktion eftersom det ofta förekommer otätheter mellan förhöjningsringen och brunnen. Detta kan i sin tur leda till fuktskador i omkringliggande konstruktioner.
