Besiktningssprotokoll

Försäkringsbesiktning för Anticimex Säljarförsäkrat

Fastighetsbeteckning: Husås 1:31	
Fastighetsägare: Lars Göran Lindberg	
Fastighetsadress: Husås 425	
Postnummer: 836 92	Ort: Lit

Besiktningdatum: 2021-04-27	Protokollnummer: 66182189
Temperatur: 0°C	Väderlek: Halvklart
Tekniker: Hans Tjäder	
E-post: Hans.Tjader@anticimex.se	
Kontor: Sundsvall	
Övriga närvarande: Lotta Nordin Göran Lindberg

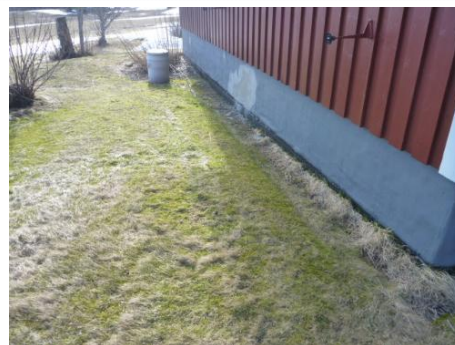
Utvändigt / Markförhållanden

Marken lutar mot huset.

Detta innebär en ökad fuktbelastning mot grunden vilket i sin tur kan orsaka fuktskador i huset.

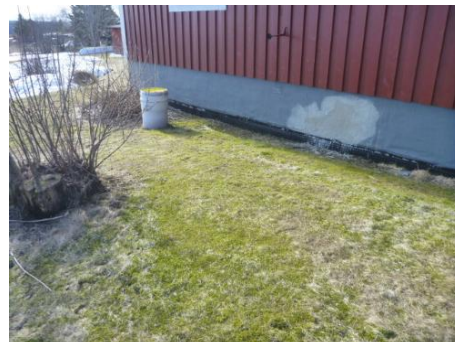
Utvändigt / Sockel

Utvändigt fuktskydd ligger oskyddat ovan mark.

Risk finns att det utvändiga fuktskyddet skadas och funktionen försämras.

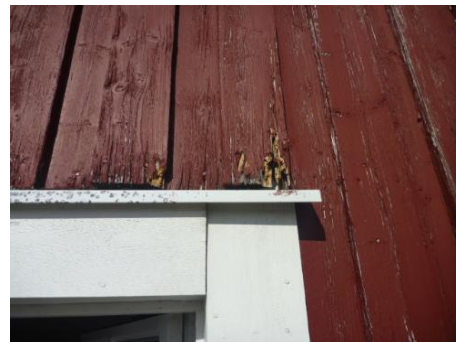
Utvändigt / Fasad

Fasadpanelen är i behov av målning/underhåll.
Mindre rötskador förekommer.

Fasadbeklädnad och träkonstruktioner där målningsbehov finns riskerar att få fukt- och rötskador på grund av sämre vattenavvisande förmåga.

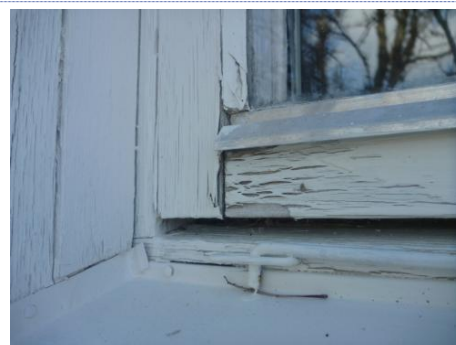
Utvändigt / Fönster

Fönster är i behov av målning/underhåll.

Fönsterbågar och fönsterkarmar där målningsbehov finns riskerar att få fukt- och rötskador på grund av sämre vattenavvisande förmåga.

För att öka livslängden på fönster rekommenderas målning och underhåll.

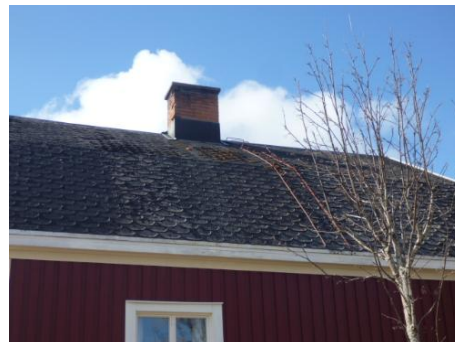
Utvändigt / Tak

Takpappen är äldre.
Mossa förekommer.
Shingel släpper i kanter.

Tätskiktet på ett platt/låglutande tak har enligt vår bedömning en begränsad livslängd. Eftersom takpappen är äldre har det ett minskat motstånd mot vattengenomträngning. Detta i sin tur kan leda till att takkonstruktionen drabbas av fuktskador.

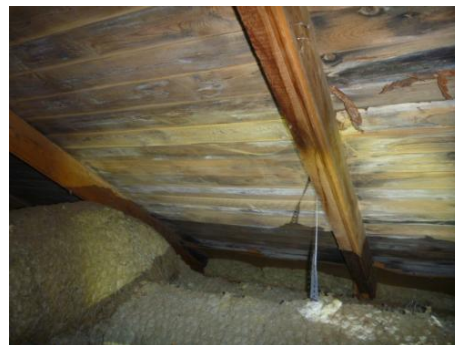
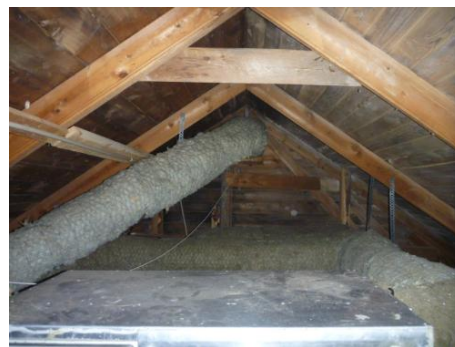
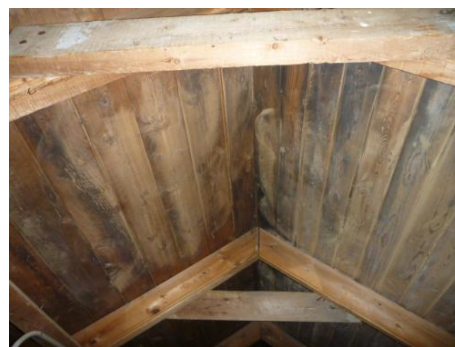
Mikrobiell påväxt finns på underlagstaket.
Vind saknar landgångar.

Den upptäckta mikrobiella påväxten på underlagstaket kan vara ett tecken på att vinden tillförs fukt inifrån bostaden och/eller uteluften.

Vi rekommenderar en fördjupad undersökning för att bedöma orsak och omfattning.

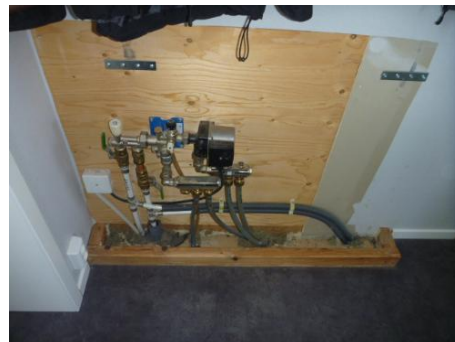
Entréplan / Hall

Rörslits saknar vattentät botten.

En rörslits ska ha en vattentät botten och vara försedd med skvallerrör. När det saknas ökar risken för att ett läckage inte upptäcks i tid. Det kan leda till fuktskador i omkringliggande konstruktioner.

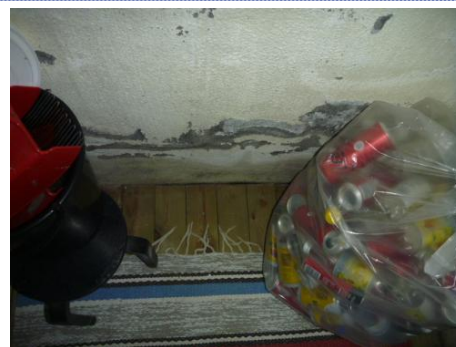
Källarplan

Puts- och färgsläpp finns på källarväggar.

Puts- och färg som släppt från underlaget invändigt på källarytterväggarna är ett tecken på att källarens utvändiga fuktskydd inte längre fungerar tillfredsställande.

För att åtgärda detta måste källarens utvändiga fuktskydd förbättras. Läs Anticimex faktablad om källare för tips och råd.

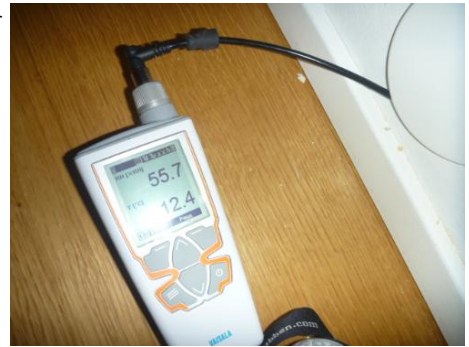
Källarplan / Sovrum

Vid kontroll av konstruktion uppmättes fuktvärden under kritisk nivå för mikrobiell tillväxt och normal lukt upplevdes. Konstruktion beskriven; skivmaterial, träreglar, mellanliggande mineralull, grundmur.

Källargrundmurar med påreglade isolerade ytterväggar. Den relativa fuktigheten uppmättes till 55 % och en normal lukt kunde kännas i golv/vägg vinkel.

Befintlig påreglad vägg och eventuella väggsyllar riskerar att drabbas av fuktskador på grund av naturlig fuktpåverkan. Detta i sin tur kan leda till mikrobiella skador (angrepp av mikroorganismer) som kan resultera i att mikrobiell lukt sprids till boendemiljön. Om reglar/syllar är tryckimpregnerade kan även en kemisk lukt förekomma.
