Besiktningssprotokoll

Försäkringsbesiktning för Anticimex Säljarförsäkrat

Fastighetsbeteckning: Pepparroten 15	
Fastighetsägare: Marie Edholm & Niclas Persson	
Fastighetsadress: Åkerbärsvägen 31	
Postnummer: 831 62	Ort: Östersund

Besiktningdatum: 2021-10-07	Protokollnummer: 66509652
Temperatur: 10°C	Väderlek: Sol
Tekniker: Peter Söderlund	
E-post: peter.soderlund@anticimex.se	
Kontor: Sundsvall	
Övriga närvarande:

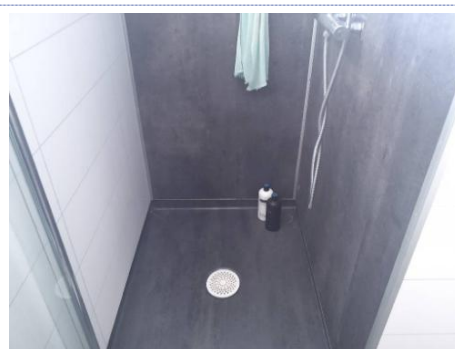
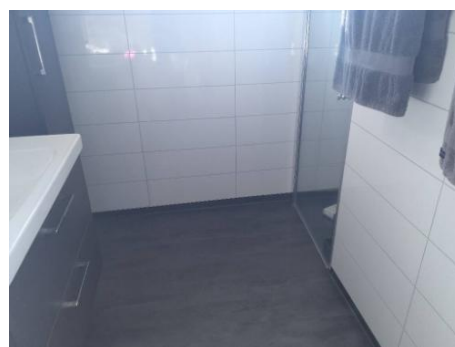
Entréplan / Toalett

Då vattenledningar inte är fast monterade i vägg finns risk för att dessa stöts till med läckage som följd. Utrymmet är fuktindikerat utan anmärkning.
