# Besiktningssprotokoll

Försäkringsbesiktning för Anticimex Säljarsförsäkrat

Fastighetsbeteckning: Ås-Hov 1:202	
Fastighetsägare: Linda Hansson	
Fastighetsadress: Orionvägen 53	
Postnummer: 831 55	Ort: Östersund

Besiktningdatum: 2023-10-26	Protokollnummer: 67917149
Temperatur: 0 °C	Väderlek: Mulet
Tekniker: Evelina von Sneidern	
E-post: evelina.von.sneidern@Anticimex.se	
Kontor: Sundsvall	
Närvarande: Stefan Andersson

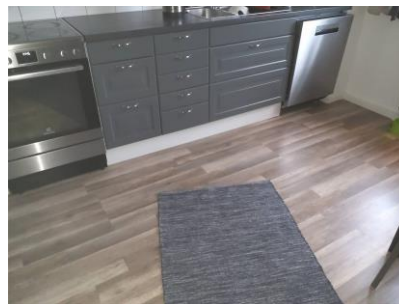
- ✓ Fuktindikering i utrymmet gav inga förhöjda fuktindikationer.

- ✓ Funktionskontroll av jordade eluttag.  
Vid stickprovskontroll av jordade eluttag noterades inga avvikelser.
